# Rapport de Détail du Véhicule

Hyundai ix35 2012 2.0L Version élite  
automatique à deux roues motrices GLS

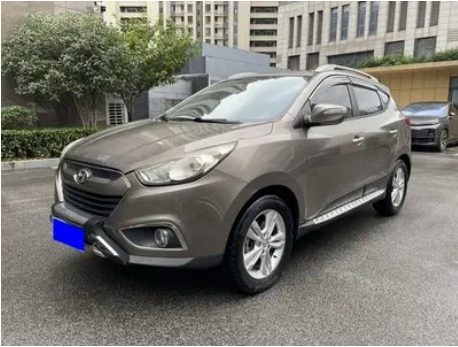
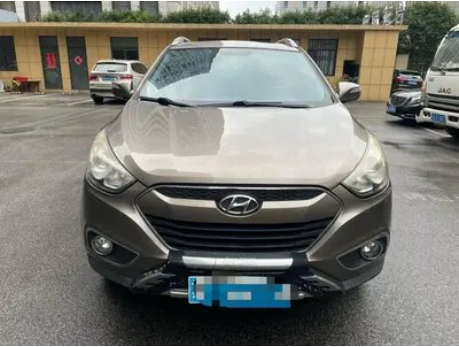
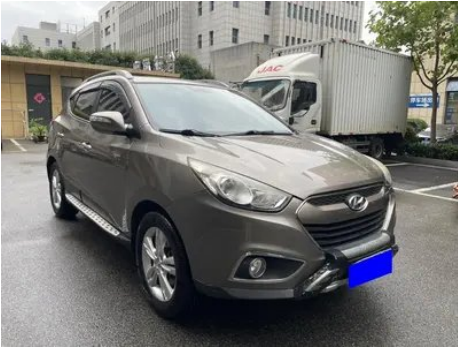
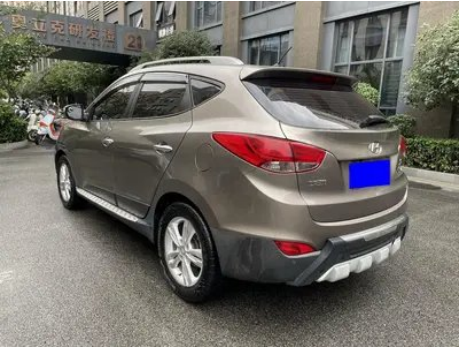
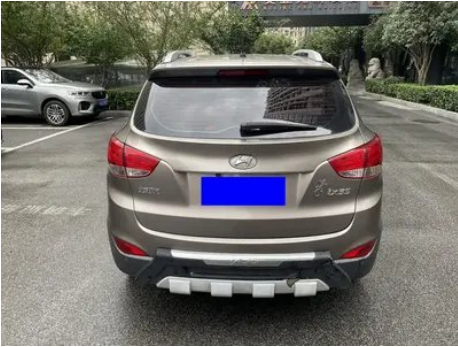
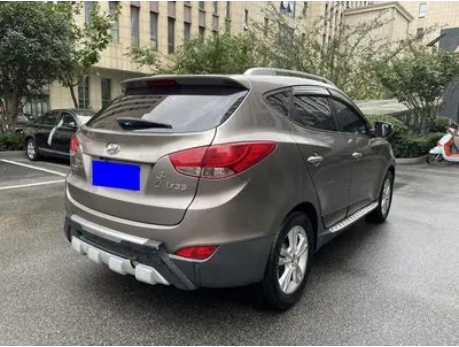
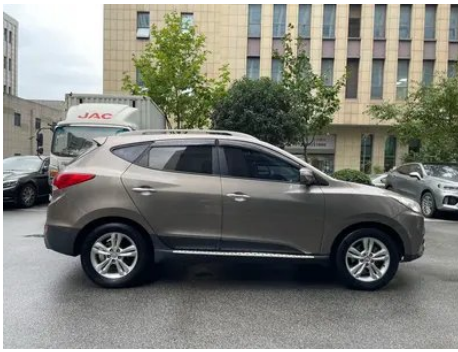
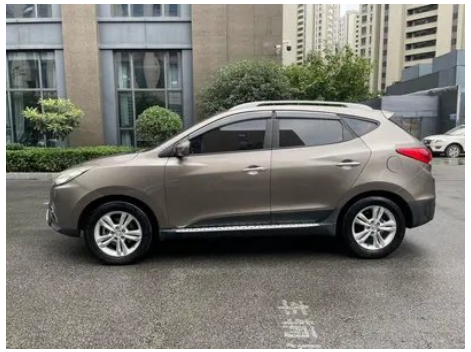
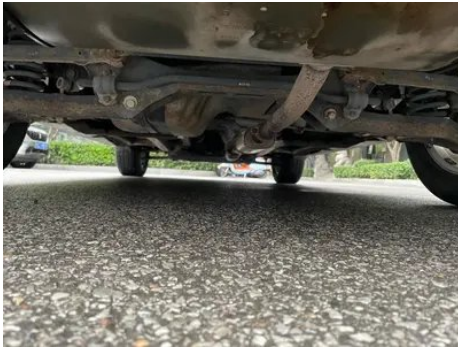
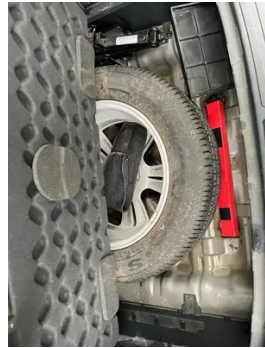
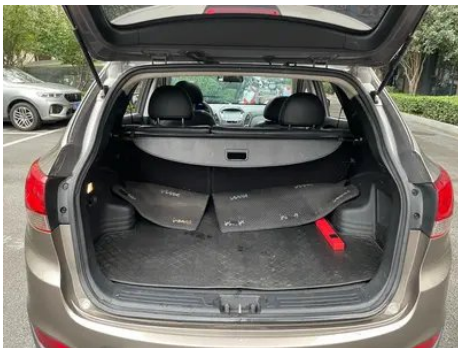
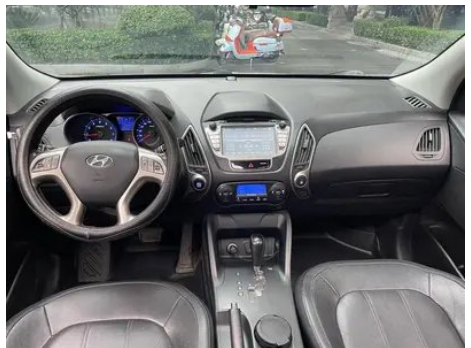
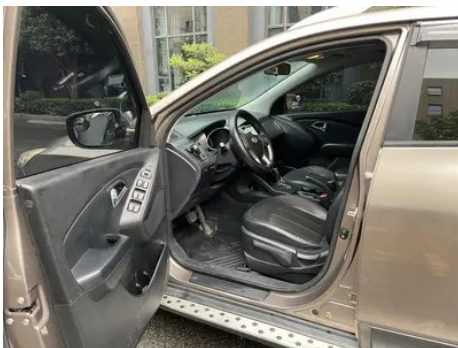
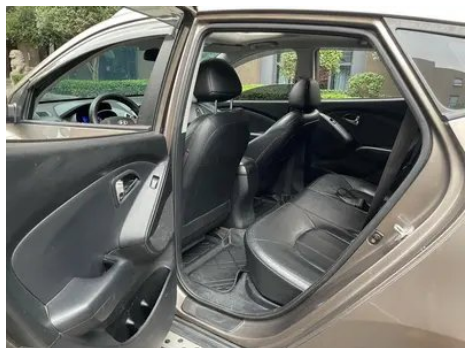
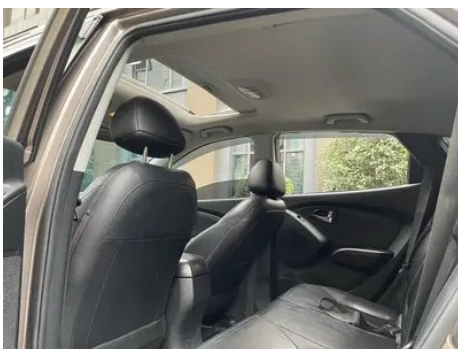
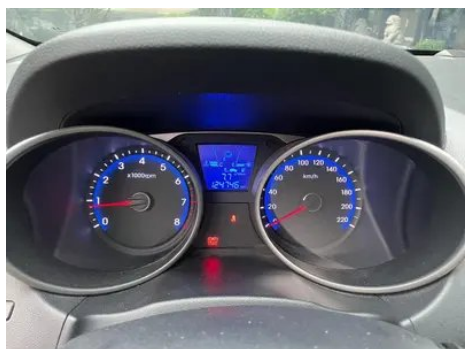
1. Support d'amortisseur avant gauche, Corrosion. 2. Support d'amortisseur avant droit, Corrosion. 3. Longeron avant gauche, Fissure, Corrosion. 4. Longeron avant droit, Corrosion. 5. Longeron arrière droit, Corrosion. 6. Gauche, B, Colonne sur le côté, Face intérieure du montant B gauche, Rayure. 7. Droit, A, Colonne sur le côté, Face intérieure du montant A droit, Déformation. 8. Panneau d'aile avant gauche, Structure de l'aile avant gauche, Corrosion. 9. Doublure intérieure du panneau avant droit, Structure de l'aile avant droite, Corrosion. 10. Panneau arrière de carrosserie, Corrosion.
