Informe de Detalles del Vehículo

Jetour X70L 2026 2.0TD 8AT Modelo insignia

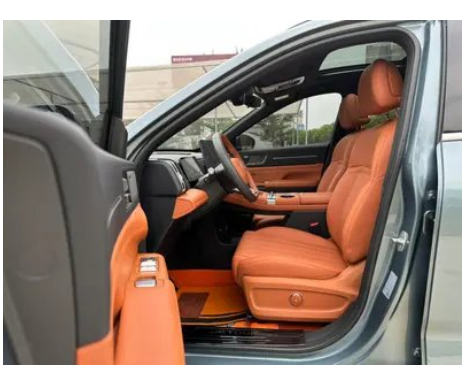
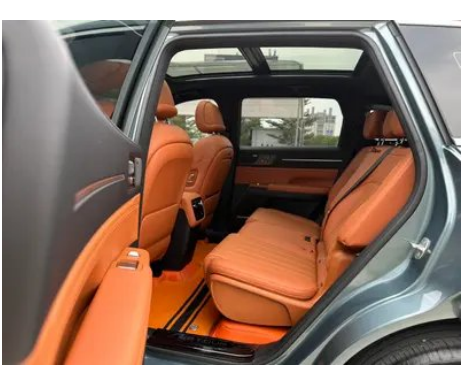
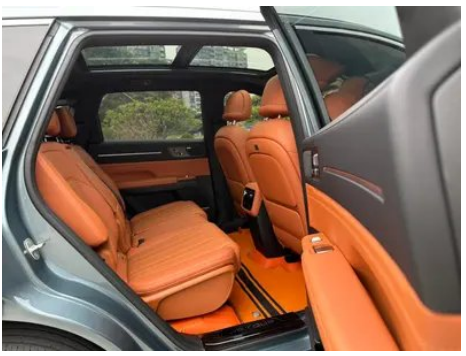
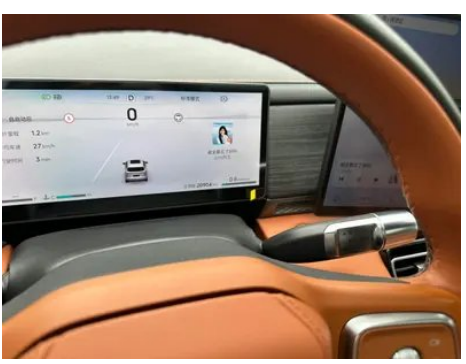
1. Viga lateral del techo derecho, Larguero lateral superior derecho, Arañazo. 2. Riel deslizante del asiento del conductor principal, Rieles y estructura del asiento del conductor, Señales de desmontaje. 3. Riel deslizante del asiento del pasajero, Rieles y estructura del asiento del pasajero delantero, Señales de desmontaje. 4. Capó, Capó, Desconchón de pintura. 5. Parachoques delantero, Daño por arañazo. 6. Puerta delantera derecha, Arañazo. 7. Puerta trasera derecha, Desconchón de pintura, Arañazo. 8. Tapa del maletero, Tapa del maletero, Arañazo. 9. Aleta delantera izquierda, Arañazo. 10. Panel lateral trasero izquierdo, Arañazo.
