Отчет о Деталях Автомобиля

Jetour X70 PLUS 2025 1.5T 7DCT Флагманская версия 7 Кресло

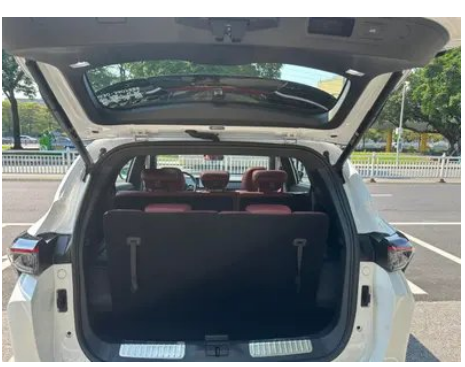
1. Капот, Капот, Царапина. 2. Передний бампер, Повреждение царапиной. 3. Задний бампер, Повреждение царапиной. 4. Левая передняя дверь, Скол краски, Царапина. 5. Правая передняя дверь, Скол краски, Деформация, Царапина. 6. Левая задняя дверь, Скол краски, Царапина. 7. Правая задняя дверь, Скол краски, Деформация, Царапина. 8. Крышка багажника, Крышка багажника, Царапина. 9. Левое переднее крыло, Царапина. 10. Правое переднее крыло, Царапина, Повреждение царапиной. 11. Левая задняя боковина, Царапина. 12. Правая задняя боковина, Царапина. 13. Правая передняя фара, Царапина. 14. Левый задний фонарь, Царапина. 15. Правый задний фонарь, Царапина.
