Отчет о Деталях Автомобиля

Honda Accord 2023 Острый ·T Двигаться 260TURBO Выдающееся издание

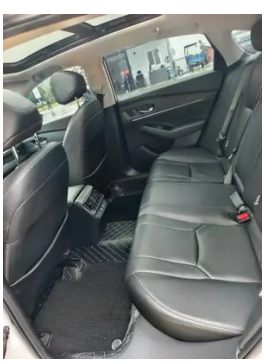
1. Слева, B, Кромка колонны, Внутренняя сторона левой стойки B, Царапина, Вмятина. 2. Рейка сиденья водителя, Направляющие и каркас водительского сиденья, Следы демонтажа. 3. Подводное сиденье, Направляющие и каркас переднего пассажирского сиденья, Следы демонтажа. 4. Правая задняя боковина, Повреждение царапиной.
