Rapport de Détail du Véhicule

Jetour T2 2025 2.0TD XWD Expédition+

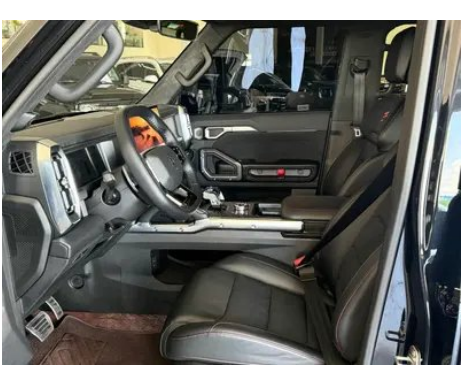
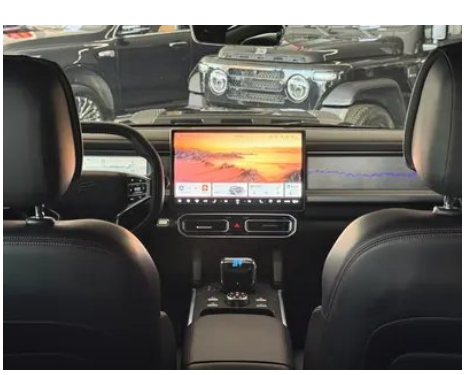
1. Longeron latéral droit du toit: Longeron latéral supérieur droit, Rayure (Sans lien avec un accident). 2. Bord du montant B gauche: Face intérieure du montant B gauche, Rayure (Sans lien avec un accident). 3. Bord du montant C gauche: Face intérieure du montant C gauche, Rayure (Sans lien avec un accident). 4. Plancher du coffre: Logement de roue de secours (Plancher de coffre), Salissure (Sans lien avec un accident). 5. Glissières du siège conducteur: Rails et armature du siège conducteur, Traces de démontage (Sans lien avec une inondation). 6. Glissières du siège passager avant: Rails et armature du siège passager avant, Traces de démontage (Sans lien avec une inondation). 7. Aile arrière gauche: Éclat de peinture.
