Informe de Detalles del Vehículo

Honda Civic 2020 HATCHBACK 220TURBO CVT Control de moda

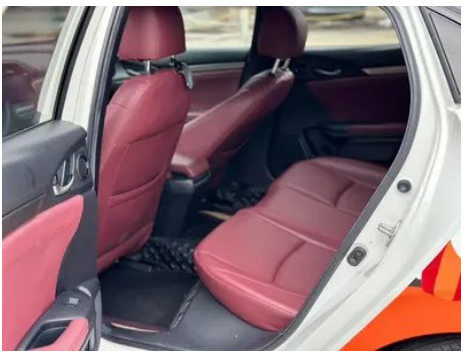
1. Izquierda, B, Lado de columna, Lado interior del pilar B izquierdo, Deformación, Deformación no relacionada con accidente. 2. Izquierda, C, Lado de columna, Lado interior del pilar C izquierdo, Deformación. 3. Riel deslizante del asiento del conductor principal, Rieles y estructura del asiento del conductor, Señales de desmontaje. 4. Riel deslizante del asiento del pasajero, Rieles y estructura del asiento del pasajero delantero, Señales de desmontaje.
