Informe de Detalles del Vehículo

Honda Civic 2020 HATCHBACK 220TURBO CVT Control de moda

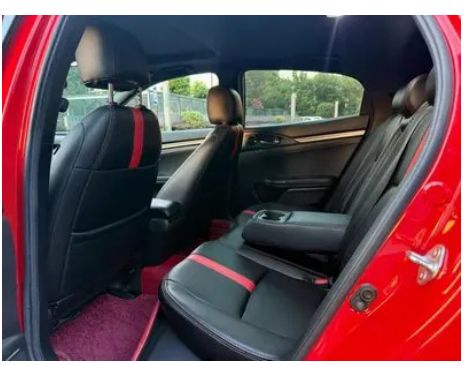
1. Soporte del radiador, Señales de desmontaje. 2. Izquierda, A, Lado de columna, Lado interior del pilar A izquierdo, Deformación. 3. Riel deslizante del asiento del conductor principal, Rieles y estructura del asiento del conductor, Señales de desmontaje. 4. Panel lateral trasero derecho, Deformación.
