Отчет о Деталях Автомобиля

Toyota Levin 2023 Двойной двигатель 1.8L Роскошная версия

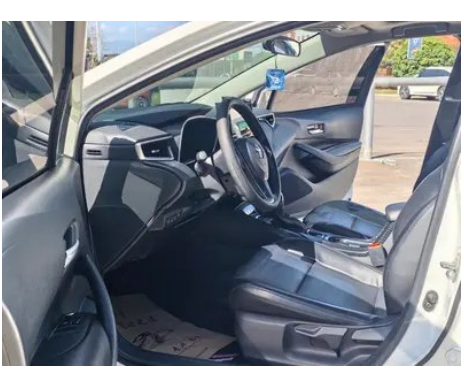
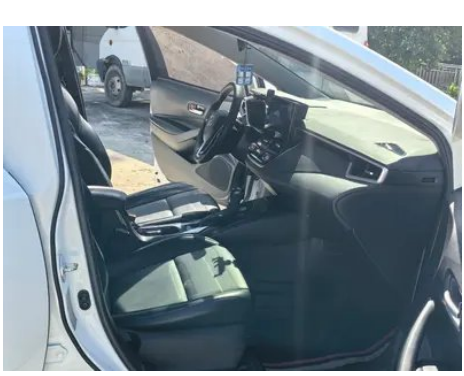
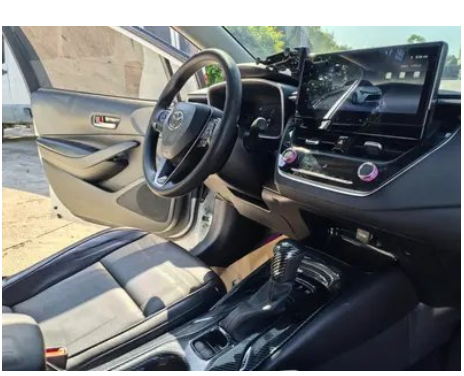
1. Моторный щит, Деформация. 2. Правая балка крыши, Правый верхний боковой лонжерон, Деформация. 3. Правая нижняя балка, Правый порог кузова, Деформация внешней стороны. 4. Рейка сиденья водителя, Направляющие и каркас водительского сиденья, Следы демонтажа. 5. Подводное сиденье, Направляющие и каркас переднего пассажирского сиденья, Следы демонтажа. 6. Правая задняя боковина, Деформация. 7. Днище кузова, Деформация.
