Отчет о Деталях Автомобиля

Honda CR-V 2020 Ослепительная версия 240TURBO CVT Комфортная версия с двумя приводами

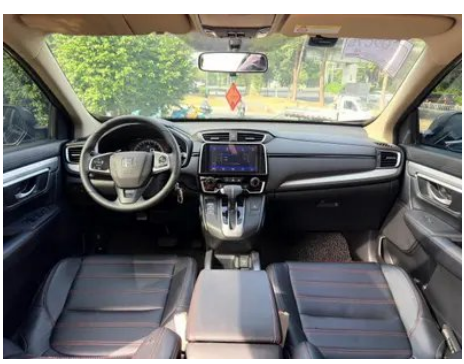
1. Слева, B, Кромка колонны, Внутренняя сторона левой стойки B, Вмятина. 2. Капот, Капот, Царапина. 3. Передний бампер, Потёртость, Повреждение царапиной. 4. Задний бампер, Потёртость, Повреждение царапиной. 5. Левая передняя дверь, Скол краски, Царапина. 6. Правая передняя дверь, Скол краски, Деформация, Царапина, Повреждение царапиной. 7. Левая задняя дверь, Скол краски, Царапина. 8. Правая задняя дверь, Скол краски, Царапина. 9. Крышка багажника, Крышка багажника, Царапина. 10. Левое переднее крыло, Скол краски, Деформация, Царапина. 11. Правое переднее крыло, Царапина, Повреждение царапиной. 12. Левая задняя боковина, Царапина. 13. Правая задняя боковина, Скол краски, Царапина, Потёртость. 14. Лобовое стекло, Скол от удара. 15. Левая передняя фара, Старение, Царапина. 16. Левый задний фонарь, Царапина. 17. Днище кузова, Дополнительное антикоррозийное покрытие днища.
