Rapport de Détail du Véhicule

Changan CS85 COUPE 2019 1.5T Version en mouvement

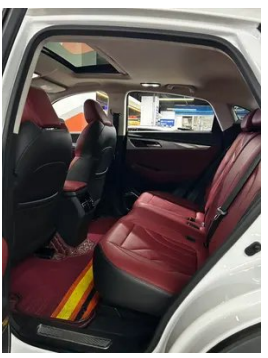
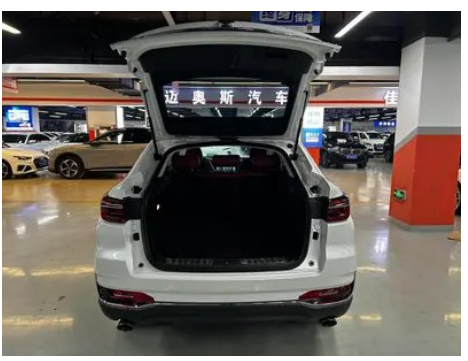
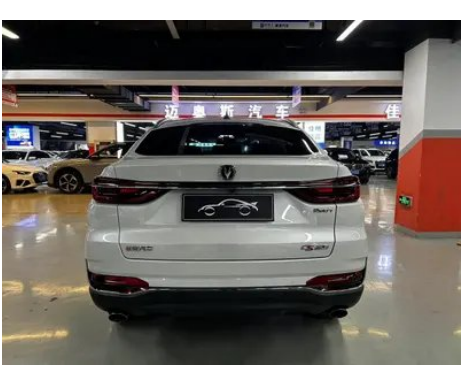
1. Poutre inférieure droite, Bas de caisse droit, Déformation du côté extérieur. 2. Ciel de toit, Salissure. 3. Aile arrière gauche, Éclat de peinture, Rayure. 4. Aile arrière droite, Éclat de peinture, Déformation. 5. Ciel de toit, Salissure.
